Corporación OSSO

# Efectos del terremoto del 10 de agosto de 2026 en Colombia, énfasis en Cali.

Versión 2 | 10 de septiembre de 2026

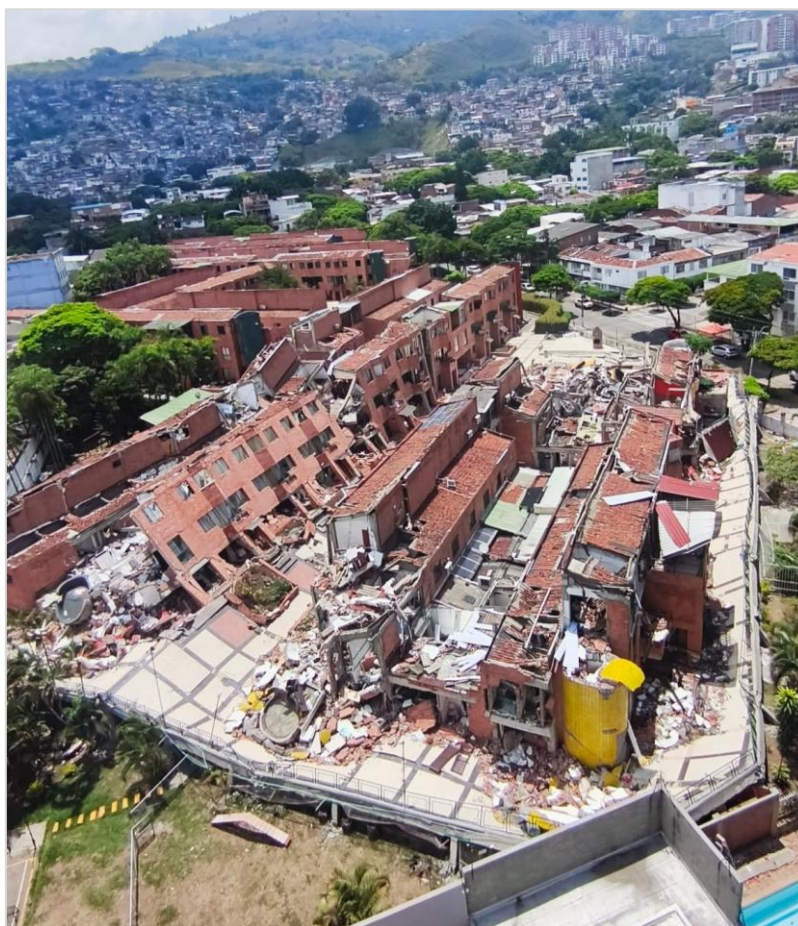
**Figura 18.** Foto de la Unidad Residencial Pío XII.

Caso especial, las casas de la Unidad Residencial Pío XII. Todas construidas sobre loza que hacía a la vez de parqueadero.

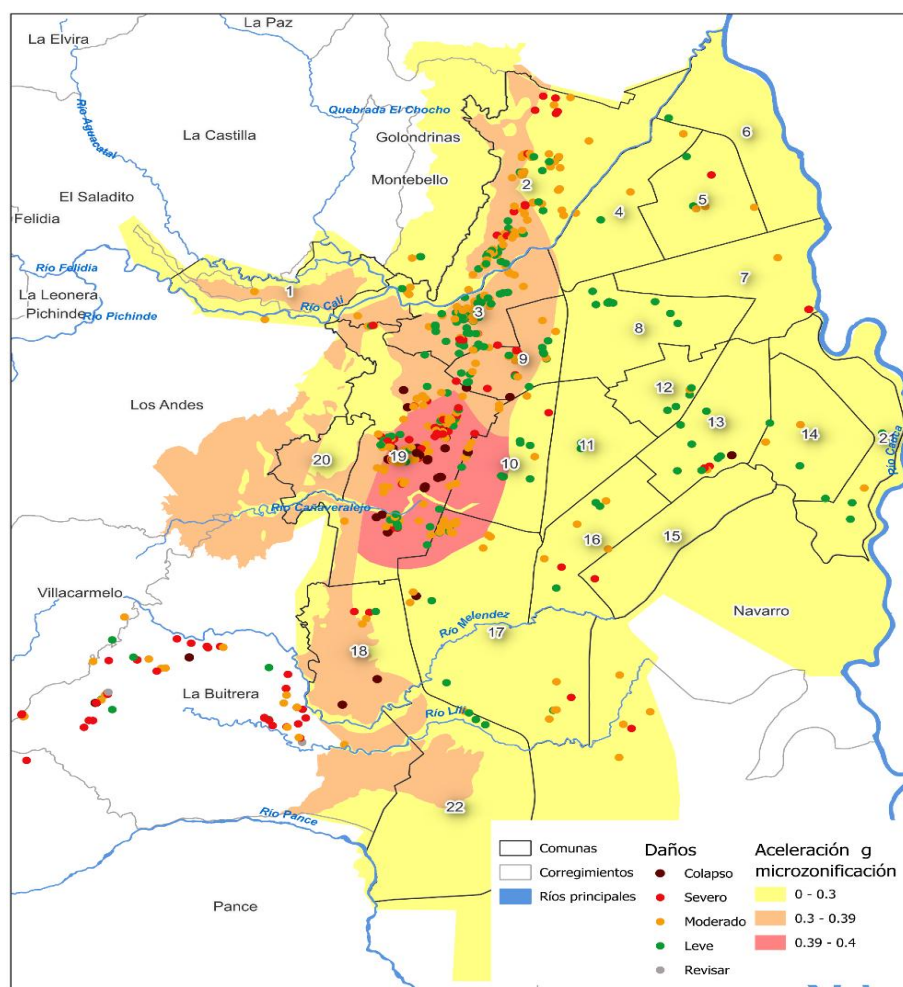
**Figura 21. Distribución de daños**

La distribución espacial de los daños muestra una marcada concentración en el sector centro-occidental de la ciudad, particularmente en las comunas 3, 9 y 19 y en zonas colindantes como la comuna 2, coincidiendo con el área de mayor aceleración sísmica estimada (0.39–0.4 g). En esta zona se agrupa la mayoría de los casos clasificados como colapso y daño severo, lo que sugiere una relación directa entre la intensidad del movimiento sísmico registrado y la severidad de las afectaciones estructurales observadas.

Fuera de este núcleo, se identifican puntos de daño dispersos predominantemente de categoría moderada y leve distribuidos en comunas del oriente y sur de la ciudad (1, 6, 7, 8, 10, 11, 12, 13, 14, 16, 17, 18 y 21), así como un conglomerado adicional relevante en el sector suroccidental del área evaluada, correspondiente al corregimiento de La Buitrera, donde se registraron también casos de colapso.
