Corporación OSSO

# Efectos del terremoto del 10 de agosto de 2026 en Colombia, énfasis en Cali.

Versión 2 | 10 de septiembre de 2026

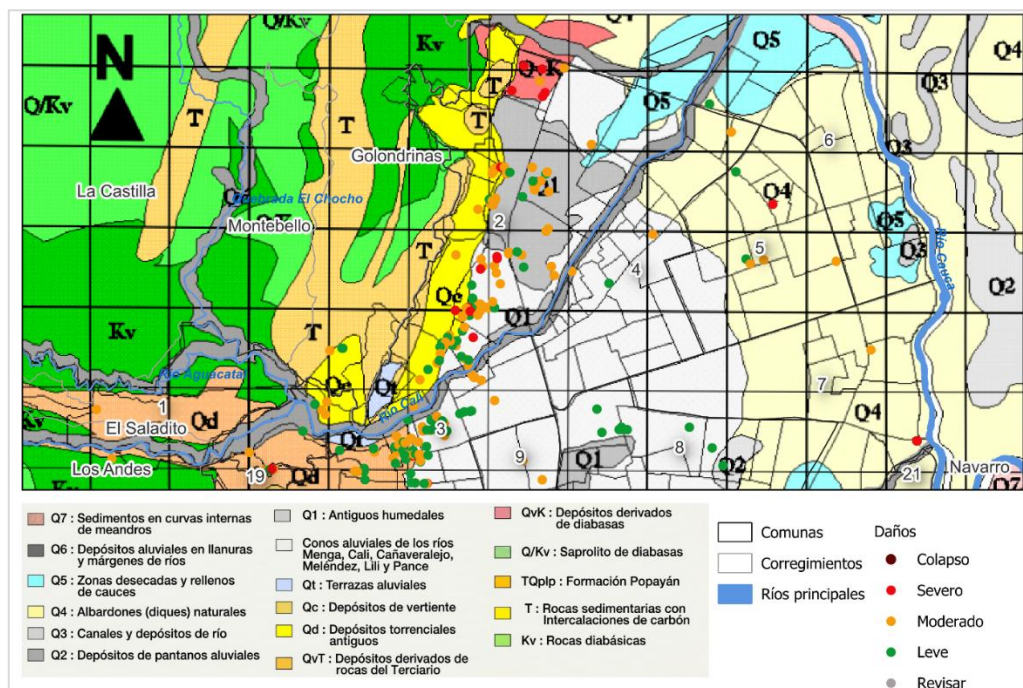
**Figura 22. Sección norte de Cali: geología superficial y distribución de los daños**

**Sector norte (Comunas 1, 2, 3, 4, 5, 6, 7, 8 y entorno del Río Cali):** en este sector, el daño severo y algunos colapsos se alinean estrechamente con el corredor del Río Cali a su paso por las unidades Qc (depósitos de vertiente) y T (rocas sedimentarias con intercalaciones de carbón), en los sectores de Montebello y Golondrinas, nuevamente, un corredor fluvial con sedimentos poco consolidados. (Figura 13)

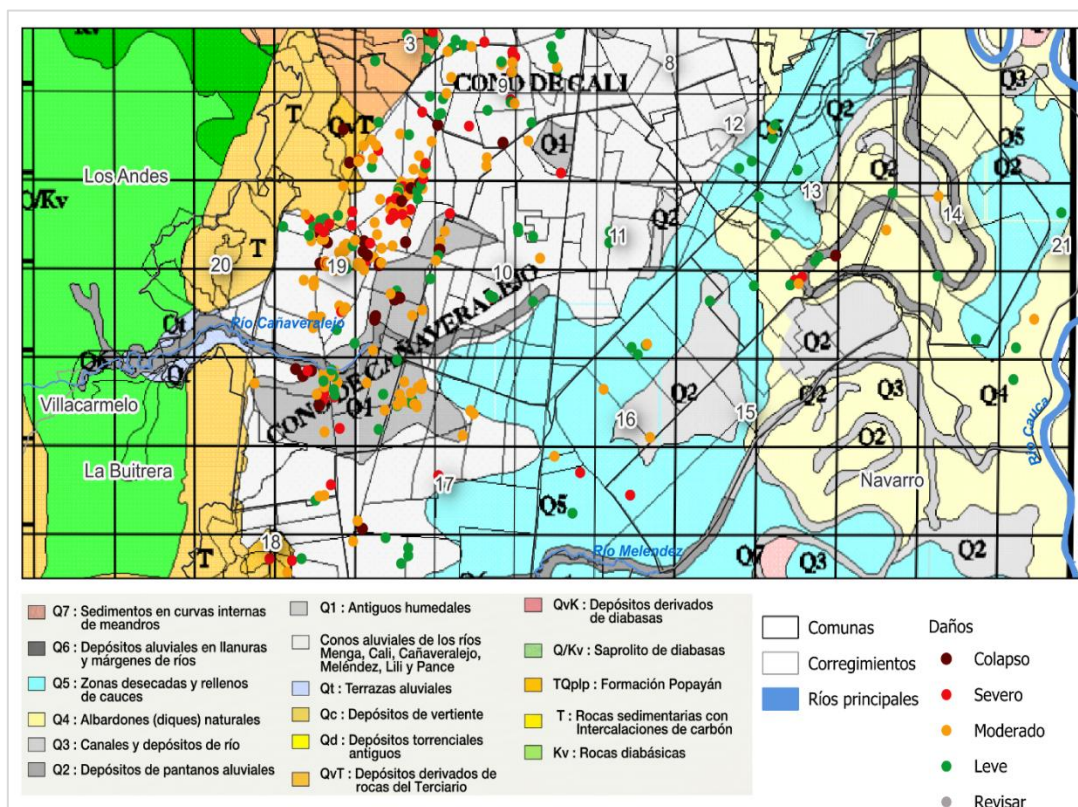
**Figura 23. Sección centro de Cali: geología superficial y distribución de los daños**

**Sector centro (Comunas 3, 19, 20 y entorno del Río Cañaveralejo):** el clúster más denso de colapsos y daño severo del inventario se localiza justo sobre la unidad Q1, correspondiente a antiguos humedales, y su borde con los conos aluviales de los ríos Cali y Cañaveralejo, en el entorno de la comuna 19. En contraste, hacia el occidente, sobre la unidad Kv (rocas diabásicas) que sustenta los barrios Los Andes y Villacarmelo, no se observan prácticamente puntos de daño de ninguna categoría, un contraste geológico muy marcado (Figura 14).

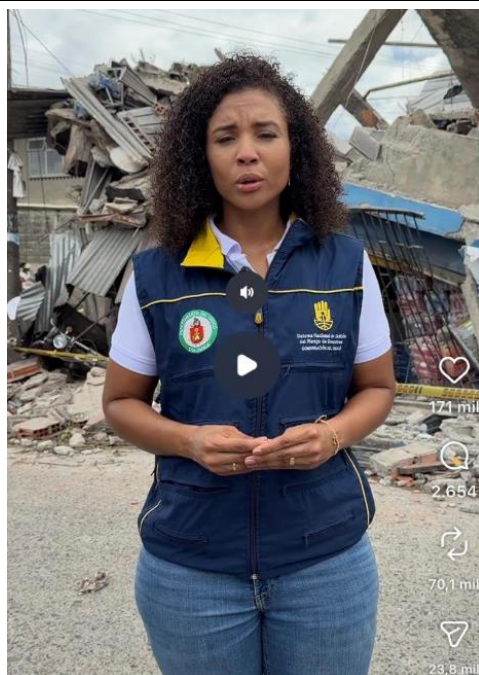
**Chocó.** Información en redes sociales de Nubia Carolina Córdoba Curi. 10 de agosto de 2026

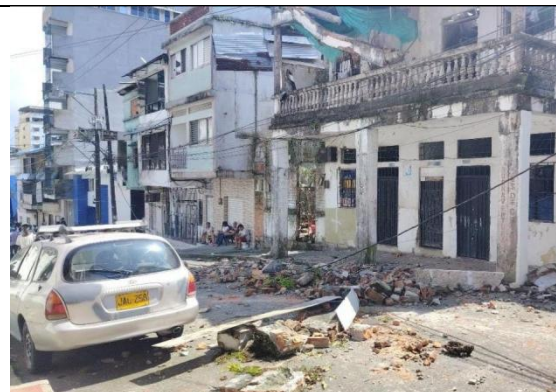
**Buenaventura**

<https://canal1.com.co/programas/noti-centro-1/fotos-en-buenaventura-sismo-deja-viviendas-e-instituciones-educativas-colapsadas/>

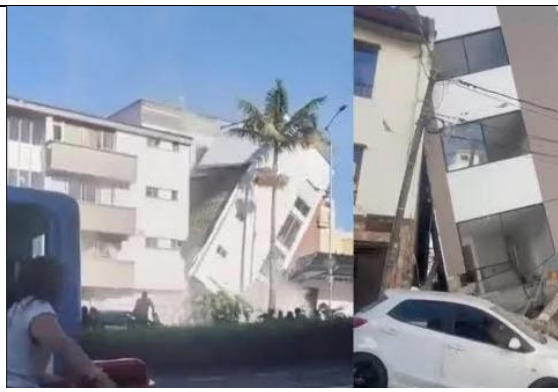
**Manizales**

<https://redmas.com.co/amp/colombia/graves-danos-en-manizales-por-temblor-de-7.4-imagenes-y-videos-de-edificios-que-quedaron-en-perdida-total-tras-sismo-hoy-20260810-0024.html>

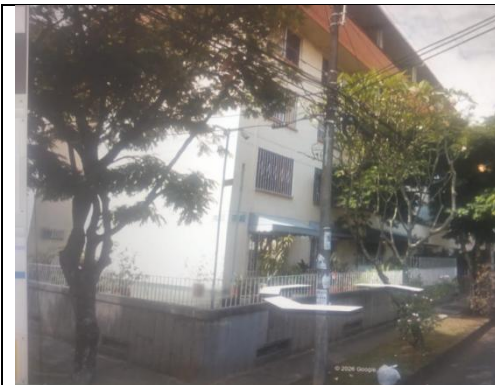
**Cali. Carrera 72 con Calle 10 Bis. Barrio Capri. Unidad residencial Torres del Limonar. Antes**  
Imagen tomada de Google Earth.
